Vurdering av behov for konsekvensutredning

i forbindelse med søknad om oppdrettslokalitet:

Haug

Forfatter(e): Tone Rasmussen	Rapport-ID: SE23-BKU-2-1	Rapportdato/sted: 28.06.2023/Harstad	Antall sider: 23
Oppdragsgiver: Nordlaks Havbruk AS	Kontaktperson: Remi Mathisen	Lokalitet: Haug	Lokalitets-ID: 26615
Revisjonsnummer/grunnlag: 1.0		Avvik/merknader: Ingen kjente	
<p>Sammendrag:</p> <p>Tiltaket som omsøkes gjelder en endring i utforming og plassering av ramme på eksisterende lokalitet Haug, Kvæfjord kommune.</p> <p>Ny lokalitet, Haug, ligger ikke i nærheten av verneområder, og har heller ikke inngrep på landareal. Tiltaket ligger i område som er regulert som A- område og der må ikke søkes dispensasjon fra gjeldende arealplan.</p> <p>Miljøpåvirkning er godt kartlagt med B- og C-undersøkelser, samt strømundersøkelse. Tiltaket vurderes til ikke å være i stor konflikt med andre interesser i området eller for miljøet. Tiltaket vil medføre biomasseutvidelse, effekten av økt organisk belastning vil kontrolleres av tilsynsmyndighetene.</p> <p>Det omsøkte tiltaket om flytting av rammen på eksisterende lokalitet vurderes slik til at det ikke er behov for konsekvensutredning iht. til § 10

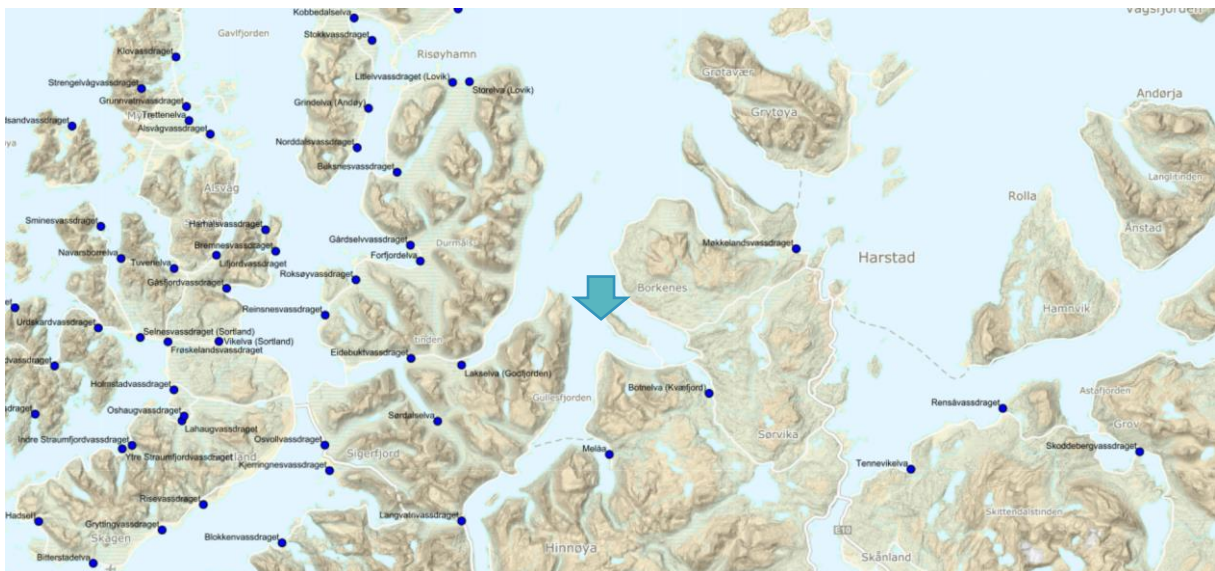
Figur 6 Kart som viser vassdrag med anadrom laksefisk (Laksekart.fylkesmannen.no, 2023). Blå pil viser omtrentlig plassering av lokalitet.

Det er flere registrerte lakseførende vassdrag i fjordsystemet – Botnelva (Kvæfjord), Lakselva (Godfjorden), Melåa (Austerfjorden), Lakselva (Gullesfjord) og Langvatnvassdraget (Langvassbukta). Det er ikke registrert noen nasjonale laksefjorder i området. Se Figur 6 for vassdrag med anadrom laksefisk i området.

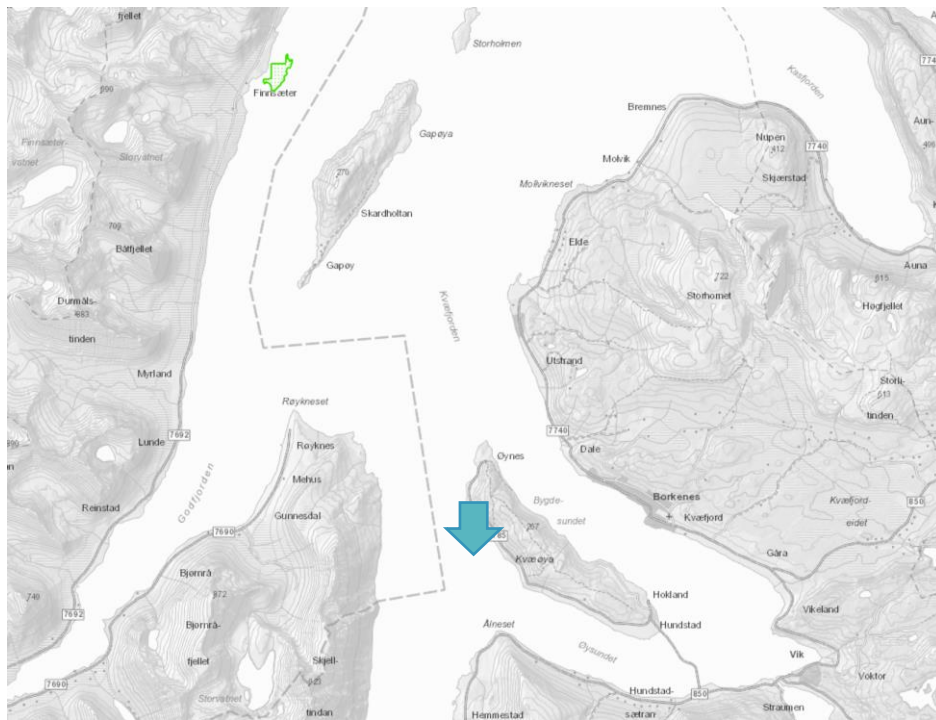
Figur 13 Kart som viser naturtyper etter DN-håndbok 19. Områder markert med grønn (Naturbase, 2023). Blå pil viser omtrentlig plassering av lokalitet.

Figur 13 viser naturtyper etter DN-håndbok 19. Det er ikke registrert noen korallrev i området (Naturbase, 2023). Det er et område ved Finnsæter hvor det er registrert større tareskogforekomster, men det vil ikke kunne bli påvirket av tiltaket.

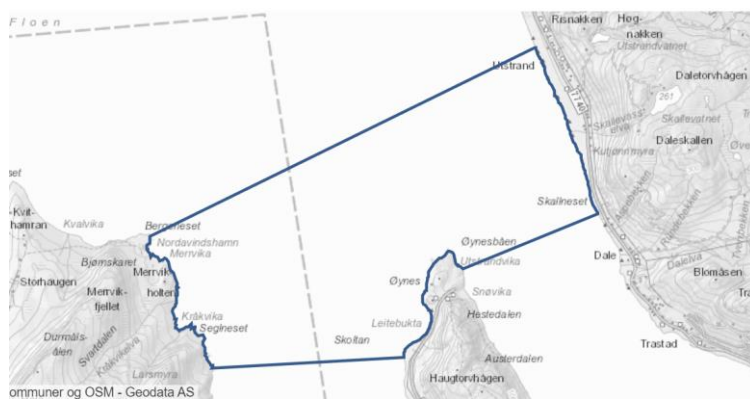
Figur 21 Kart som viser vannforekomsten Kvæfjorden indre (Vann-nett.no, 2023).
